Altopascio

Lo spedale, il castello, la fattoria
Una storia archeologica

Altopascio: lo spedale, il castello, la fattoria. Una storia archeologica

Altopascio: lo spedale, il castello, la fattoria.
Le tavole

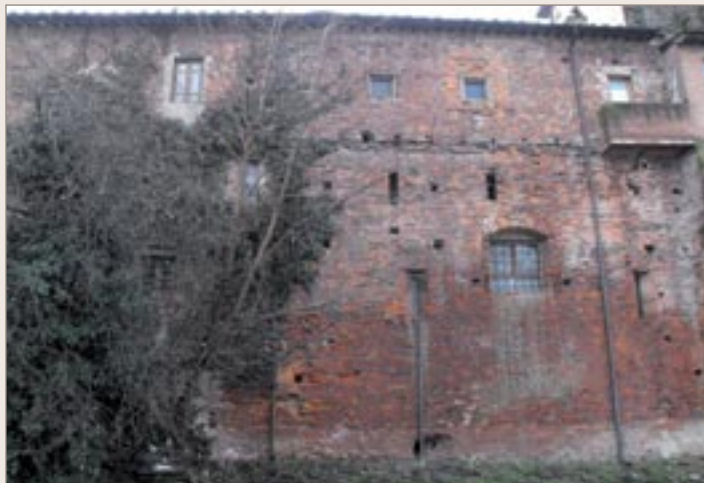
Sigla: *CF 3*

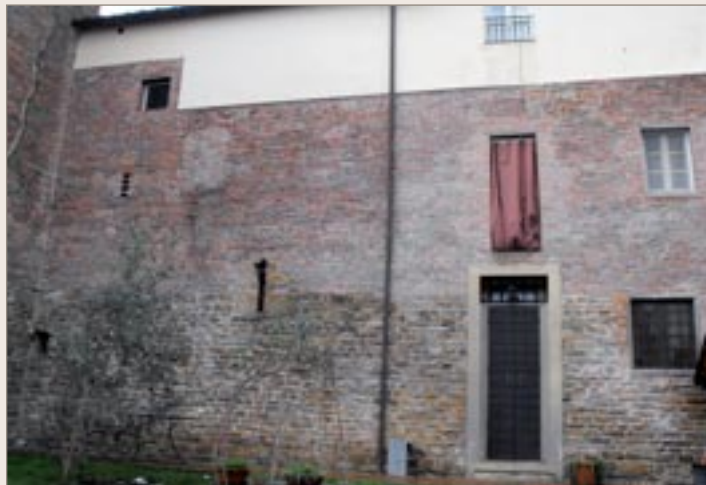
Sigla: *CF 4*Sito: *Altopascio – mura castellane*Settore: *orientale*Orientamento: *nord-sud*Tipologia: *militare e civile*Funzione originaria: *difensiva e residenziale*Funzione attuale: *residenziale*Stato di conservazione: *ottimo con paramenti ben leggibili*

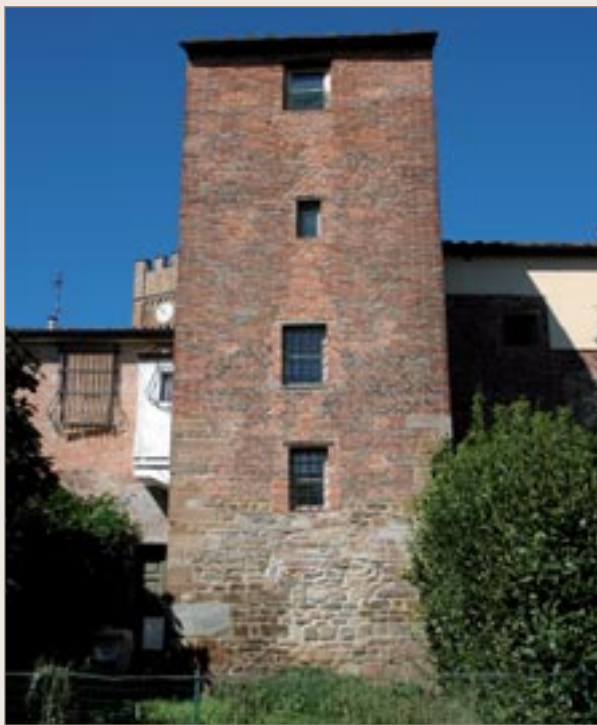
Corpo di Fabbrica 5

INFORMAZIONI GENERALI

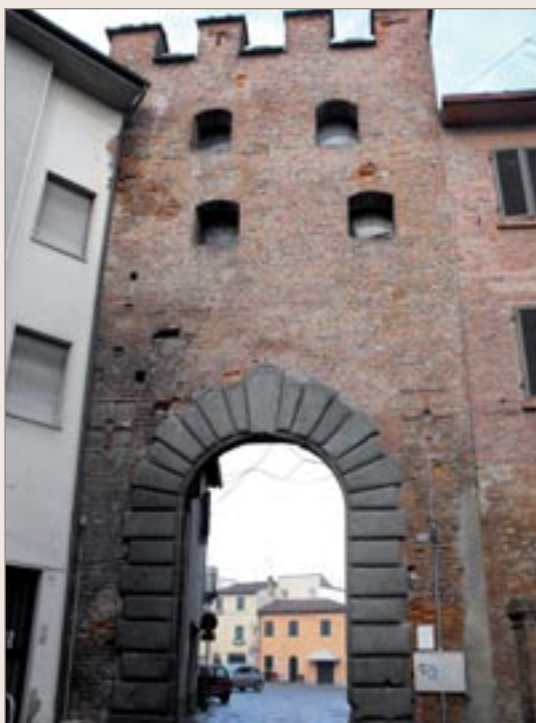
Corpo di Fabbrica 6

INFORMAZIONI GENERALI

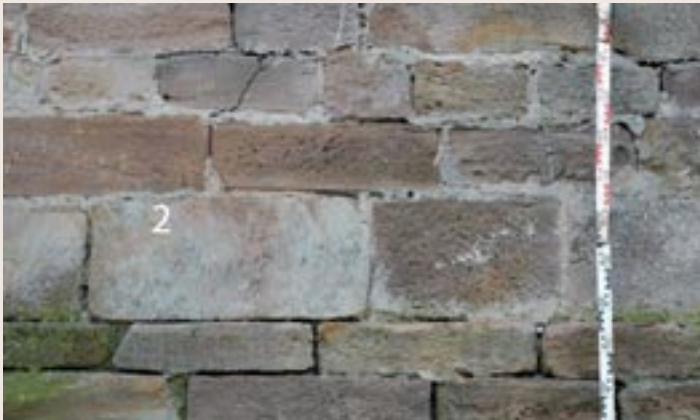
Rilievo in scala

Materiale costruttivo Omogeneo, in blocchi di pietra, ben lavorati		Dimensioni Grandi dimensioni	
		Lavorazione Paramento in blocchi di quarzite, posti su filari regolari, con letti di posa orizzontali e giunti stretti. I blocchi sono posti alternando filari di pezzi di grandi dimensioni a filari con pezzi più piccoli. Le superfici sono ben lisciate e recanti tracce di lavorazione			
		Leganti Malta tenace, di colore grigio			
		Osservazioni			
Immagine

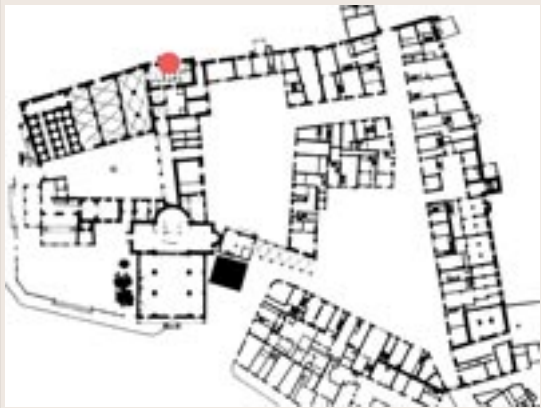
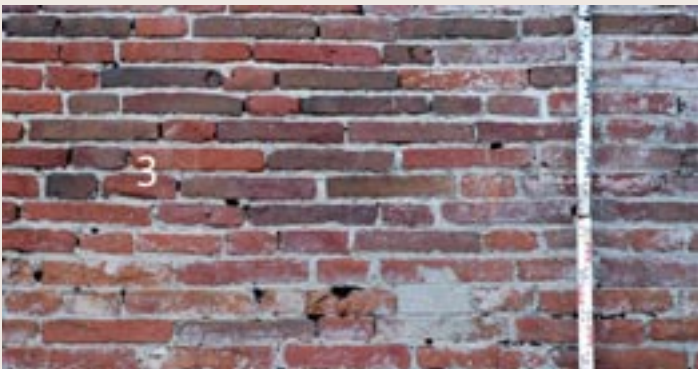
Rilievo in scala

Scheda tipologia muraria		2		
Località / Anno ALTOPASCIO / 2010	USM 3	C. F. 2	Campione 2	Piano Terra, primo, secondo e sottotetto
Localizzazione		Definizione Paramento murario del piano terra, primo, secondo e sottotetto del CF 2

Materiale costruttivo Omogeneo, in laterizi		Dimensioni Campione 28,5x12x4,7 cm
		Lavorazione Paramento in laterizi, posati su filari orizzontali, regolari secondo uno schema non definito con letti e giunti spessi circa 2 cm e legati da malta bianca		
		Leganti Malta tenace, di colore bianco		
		Osservazioni In fase con 2		
Immagine

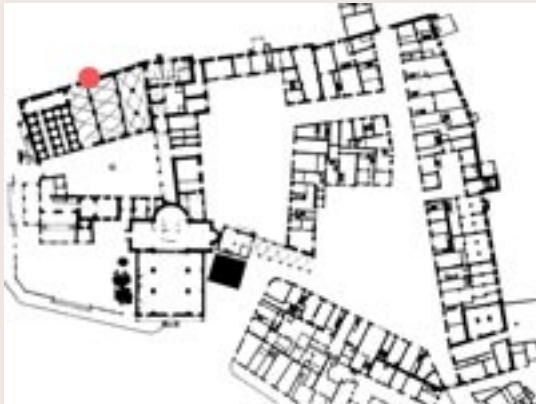
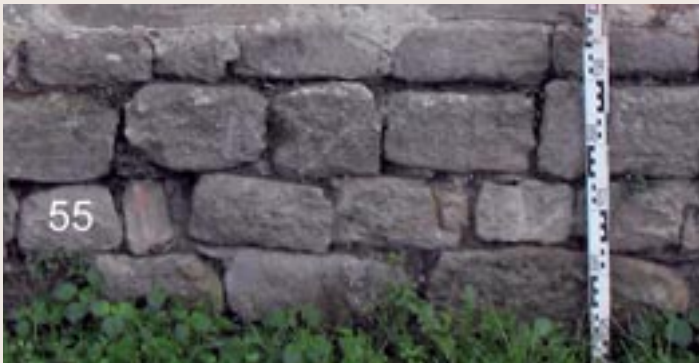
Rilievo in scala

Scheda tipologia muraria			3
Località / Anno ALTOPASCIO / 2010	USM 55	C. F. 1	Campione 3	Piano Terra	
Localizzazione		Definizione Paramento murario alla base del CF 1

Materiale costruttivo Omogeneo, in bozzette di pietra		Dimensioni Piccole dimensioni	
		Lavorazione Paramento murario costituito da bozzette di pietra grossolanamente sbazzate poste su filari pseudo-regolari, alterando un filare di conci più spessi ad uno di pezzi più sottili, con letti e giunti larghi e poste in opera quasi prive di legante			
		Leganti Scarsa malta di colore grigio scuro			
		Osservazioni In fase con 56			
Immagine

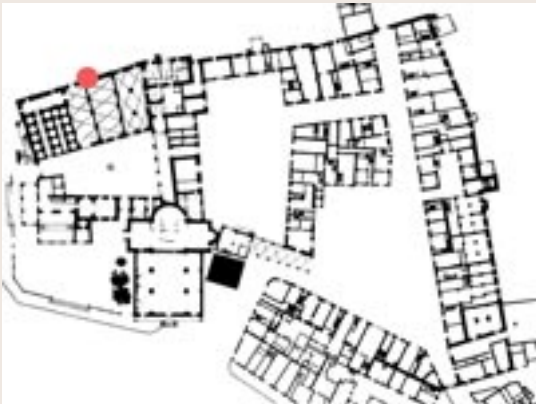
Scheda tipologia muraria			4
Località / Anno ALTOPASCIO / 2010	USM 56	C. F. 1	Campione 4	Piano Terra	
Localizzazione		Definizione Paramento murario alla base del CF 1

Materiale costruttivo Omogeneo, in pietra		Dimensioni Grandi dimensioni	
		Lavorazione Paramento murario in conci ben lavorati con alcune tracce di scalpello sulla superficie, alternati a bozzette di pietra e con l'inserimento di laterizi con funzione di 'zeppa', il tutto disposto su filari orizzontali regolari con letti di posa e giunti larghi			
		Leganti Malta tenace, di colore bianco stesa a coprire letti, giunti e parte della superficie delle pietre			
		Osservazioni In fase con 57			
Immagine

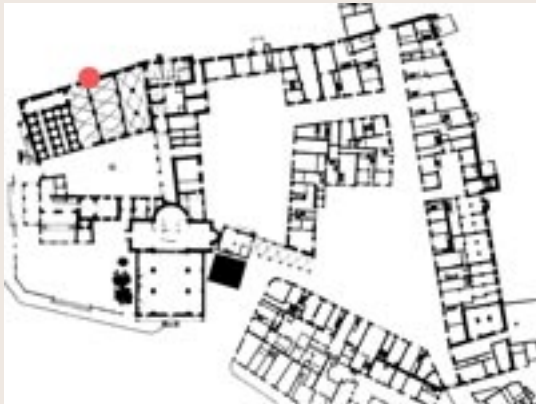
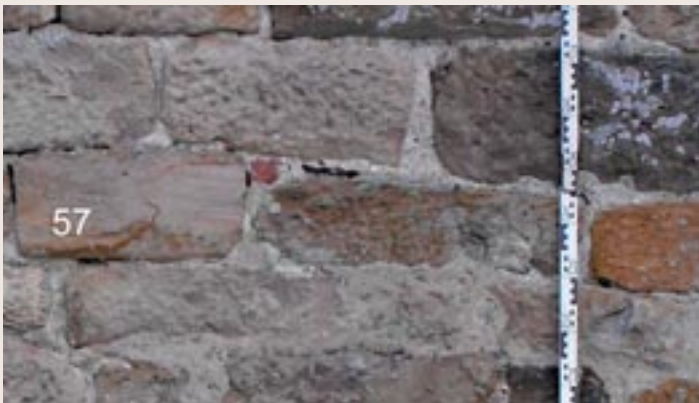
Scheda tipologia muraria			5
Località / Anno ALTOPASCIO / 2010	USM 57	C. F. 1	Campione 5	Piano Primo	
Localizzazione		Definizione Paramento murario del piano primo del CF 1

Materiale costruttivo Omogeneo, in pietra		Dimensioni Grandi dimensioni	
		Lavorazione Paramento murario in conci di grandi dimensioni, ben squadrate, con superfici lavorate e recanti tracce di scalpello. I blocchi sono posti su filari regolari con letti di posa e giunti stretti			
		Leganti Malta tenace, di grigio chiaro			
		Osservazioni In fase con 58			
Immagine

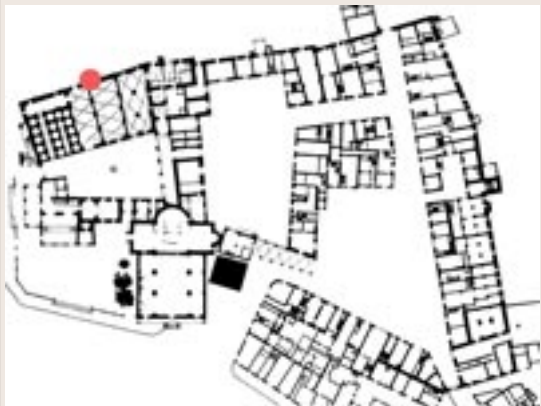
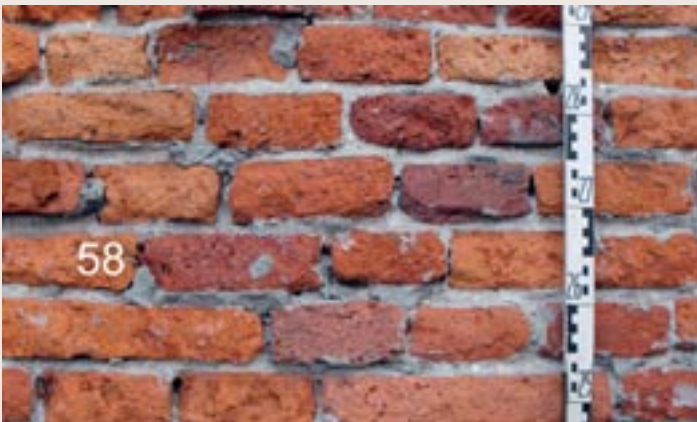
Scheda tipologia muraria		6		
Località / Anno ALTOPASCIO / 2010	USM 58	C. F. 1	Campione 6	Piano Secondo e sottotetto
Localizzazione		Definizione Paramento murario del piano secondo e del sottotetto del CF 1

Materiale costruttivo Omogeneo, in laterizi		Dimensioni Campione 28,5x13x5,5 cm
		Lavorazione Paramento in laterizi, posati su filari orizzontali, regolari secondo uno schema non definito con letti e giunti spessi circa 2 cm e legati da abbondante malta bianca, molto tenace		
		Leganti Malta tenace, di colore grigio chiaro		
		Osservazioni In fase con 57		
Immagine

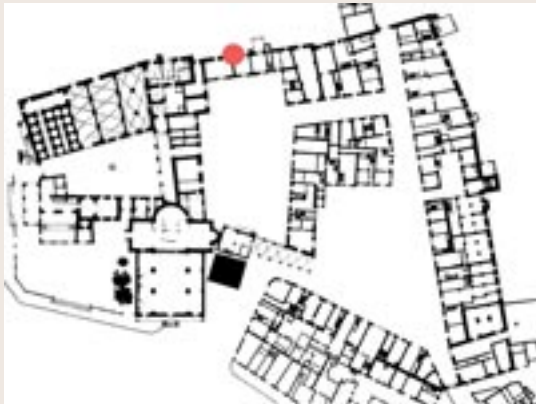
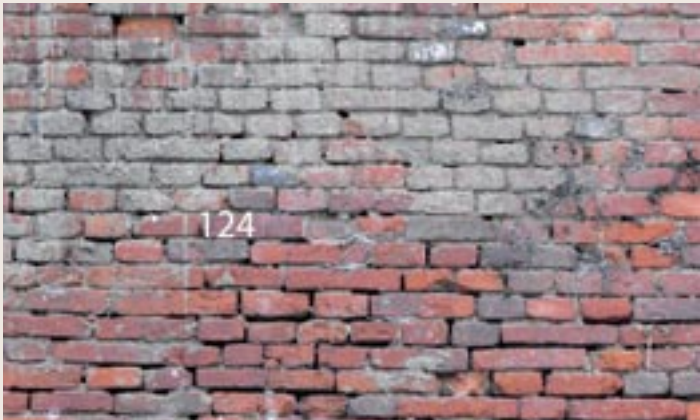
Scheda tipologia muraria			7
Località / Anno ALTOPASCIO / 2010	USM 124	C. F. 3	Campione 7	Piano Intero edificio	
Localizzazione		Definizione Paramento murario del CF 3

Materiale costruttivo Omogeneo, in laterizi		Dimensioni Campione 28,5x12x5,2 cm	
		Lavorazione Paramento in laterizi, posati su filari orizzontali, prevalentemente di testa, con letti e giunti spessi circa 2 cm e legati da poca malta			
		Leganti Malta grigia, friabile			
		Osservazioni			
Immagine

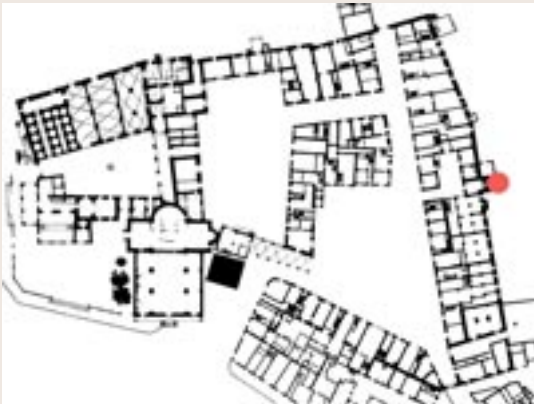
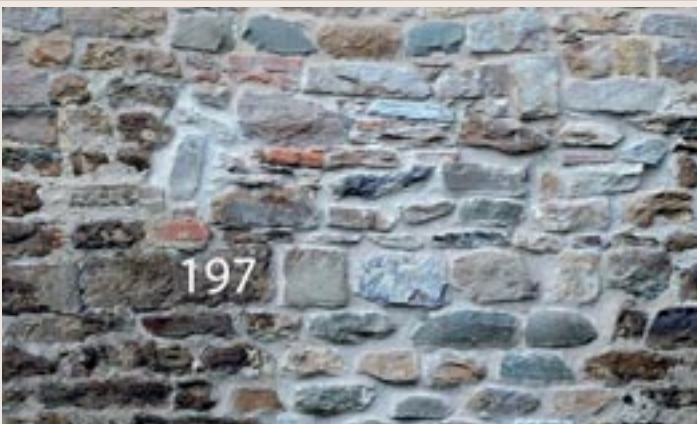
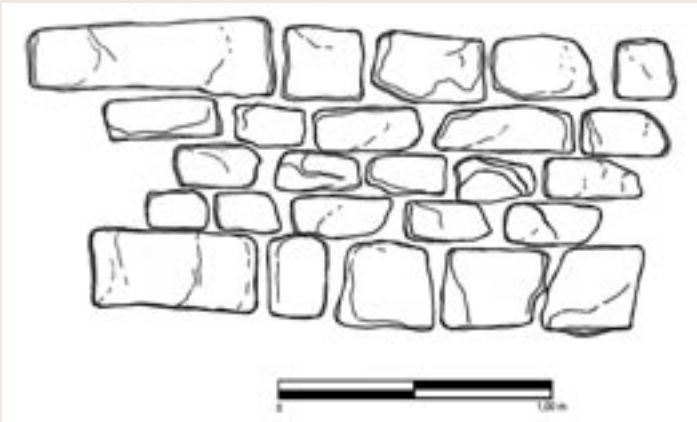
Scheda tipologia muraria			8
Località / Anno ALTOPASCIO / 2010	USM 197	C. F. 5	Campione 8	Piano Terra	
Localizzazione		Definizione Paramento murario del piano terra del CF 5

Materiale costruttivo Omogeneo, in pietra		Dimensioni Grandi dimensioni	
		Lavorazione Paramento in pietra, costituito da filari pseudo-regolari di bozzette e conci, alternati a elementi litici grossolanamente spaccati, con lo sporadico inserimento di laterizi e lastre di pietra.			
		Leganti Malta cementizia grigia			
		Osservazioni In fase con 195			
Immagine

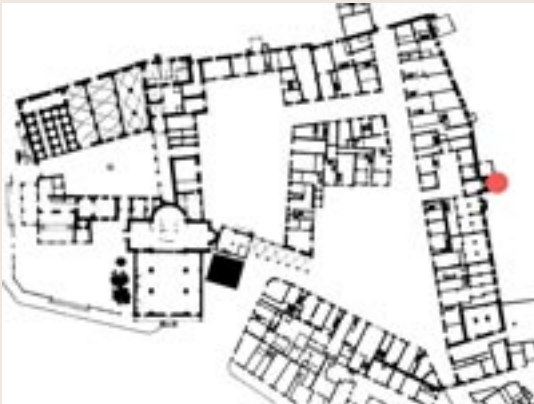
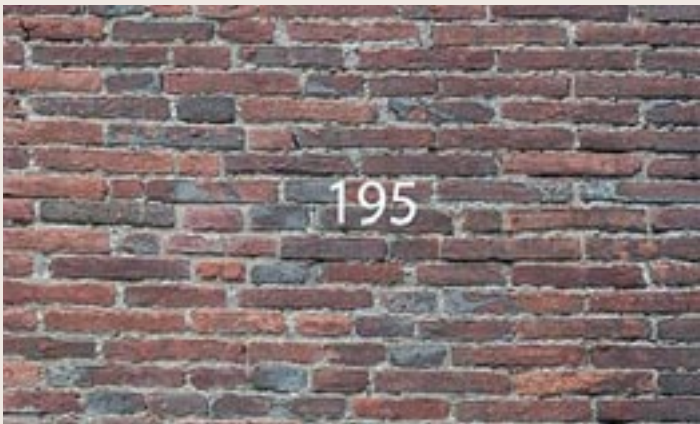
Scheda tipologia muraria			9	
Località / Anno ALTOPASCIO / 2010		USM 195	C. F. 5	Campione 9	Piano Primo, secondo, terzo e quarto	
Localizzazione			Definizione Paramento murario dei piani superiori del CF 5

Materiale costruttivo Omogeneo, in laterizi		Dimensioni Campione 28,5x12x4,7 cm	
			Lavorazione Paramento in laterizi, posati su filari orizzontali e regolari secondo uno schema non definito con letti e giunti spessi circa 1,5 cm e legati da malta			
			Leganti Malta tenace, di colore grigio			
			Osservazioni In fase con 197			
Immagine

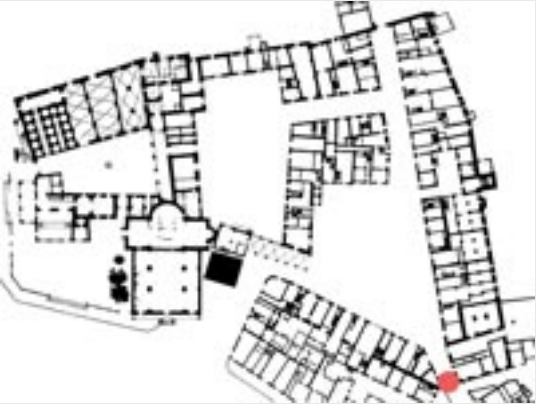
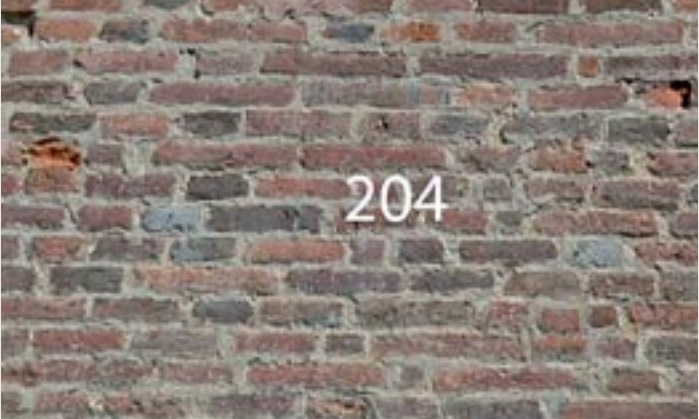
Scheda tipologia muraria		10		
Località / Anno ALTOPASCIO / 2010	USM 204	C. F. 6	Campione 10	Piano Intero edificio
Localizzazione		Definizione Paramento murario del CF 6

Materiale costruttivo Omogeneo, in laterizi		Dimensioni Campione 28,5x12x4,7 cm
		Lavorazione Paramento in laterizi, posati su filari orizzontali, regolari secondo uno schema non definito con letti e giunti spessi circa 1,5 cm e legati da malta		
		Leganti Malta tenace, di colore beige		
		Osservazioni		
Immagine

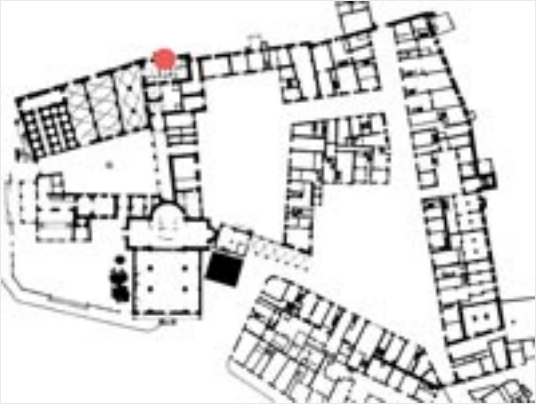
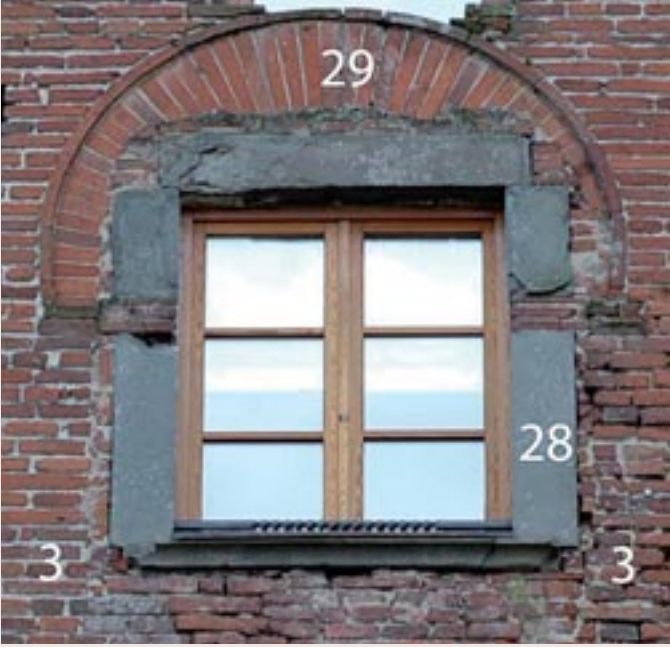
Scheda di apertura			1
Località / Anno ALTOPASCIO / 2010	Elemento Finestra	USM 28	C. F. 2	Piano Secondo	
Localizzazione		Materiale costruttivo Disomogeneo, laterizi e pietra		Tipo di apertura Trilitica

Lavorazione Finestra trilitica, caratterizzata da architrave e stipiti in blocchi quadrangolari di pietra arenaria grigia ben squadrate, con un inserto in laterizi			
		Legante Malta cementizia grigia			
		Elemento orizzontale Architrave in pietra arenaria squadrate, dello spessore di 22 cm			
		Piedritti e imposte Elementi verticali in blocchi squadrate di arenaria dello spessore di 20 cm circa. A circa 2/3 dell'altezza presenza di un inserto in laterizi a decorazione			
		Soglia o davanzale Davanzale di esiguo spessore, in pietra arenaria, con modanatura			
Immagine		Rilievo in scala

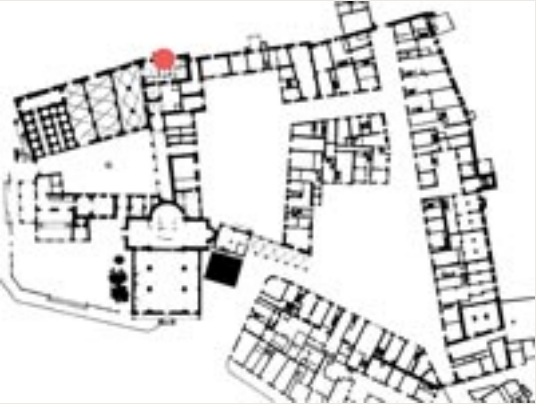
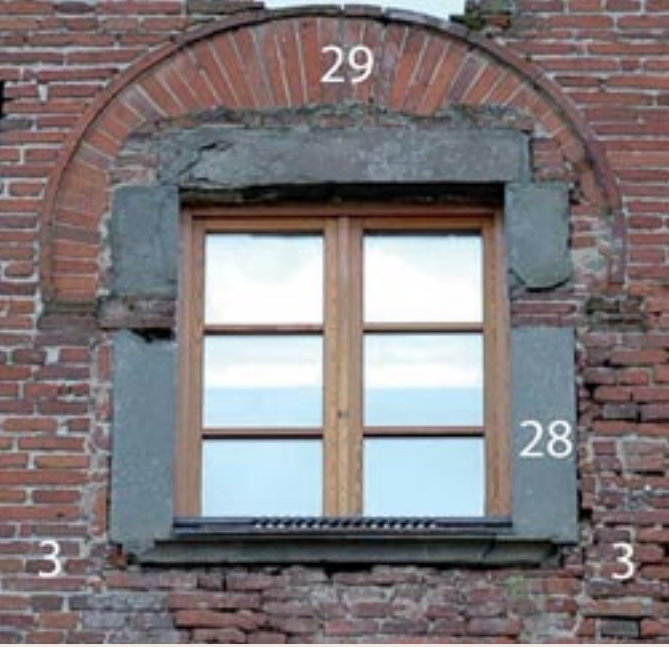
Scheda di apertura			2
Località / Anno ALTOPASCIO / 2010	Elemento Finestra	USM 29	C. F. 2	Piano Secondo	
Localizzazione		Materiale costruttivo Omogeneo in laterizi		Tipo di apertura Ad arco

Lavorazione Finestra della quale si conserva un arco a tutto sesto in laterizi posti di taglio e decorati con una ghiera esterna in laterizi modanati			
		Legante Malta grigio-chiara			
		Elemento orizzontale			
		Piedritti e imposte Si conservano tracce di stipiti in laterizio			
		Soglia o davanzale			
Immagine		Rilievo in scala

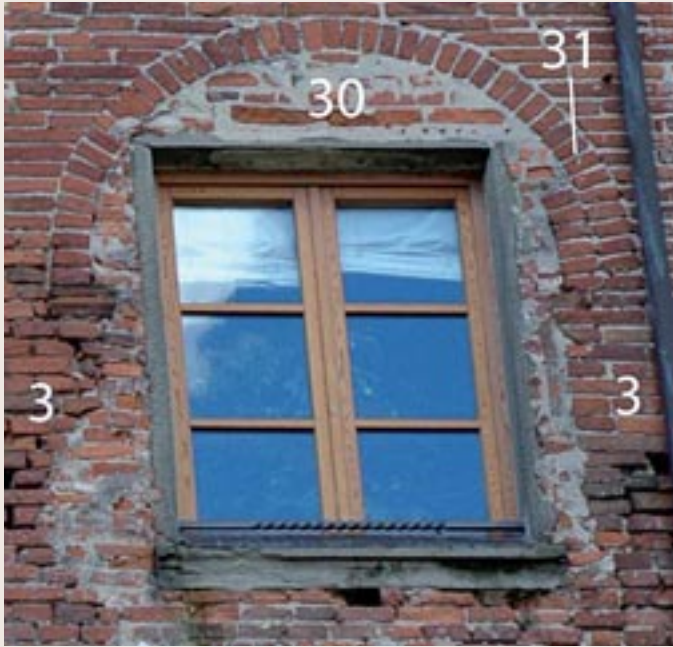
Scheda di apertura			3
Località / Anno ALTOPASCIO / 2010	Elemento Finestra	USM 30	C. F. 2	Piano Secondo	
Localizzazione		Materiale costruttivo Disomogeneo, laterizi e pietra		Tipo di apertura Trilitica

Lavorazione Finestra con architrave, stipiti e soglia in sottili lastre di pietra			
		Legante Malta cementizia			
		Elemento orizzontale Sottile lastra in pietra di 5 cm di spessore			
		Piedritti e imposte Sottili lastre in pietra di 5 cm di spessore			
		Soglia o davanzale Sottile lastra in pietra di 10 cm di spessore			
Immagine		Rilievo in scala

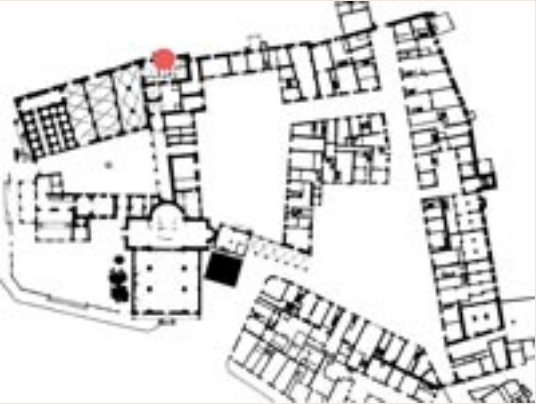
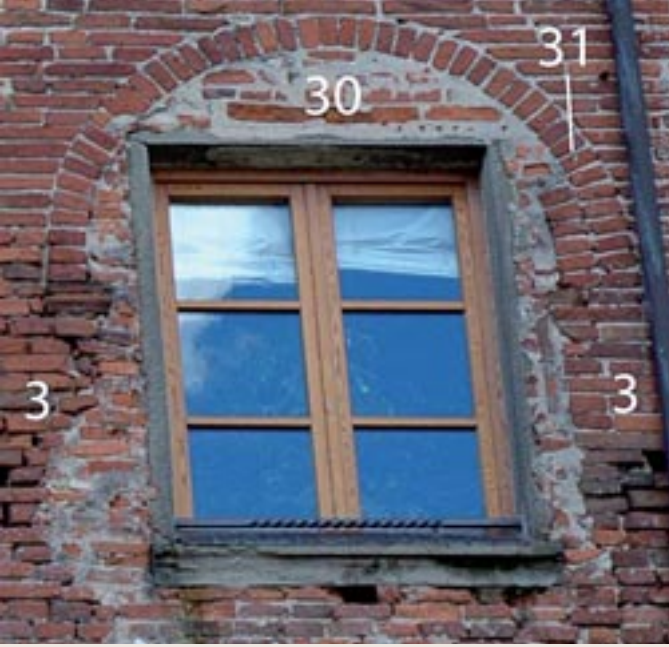
Scheda di apertura			4
Località / Anno ALTOPASCIO / 2010	Elemento Finestra	USM 31	C. F. 2	Piano Secondo	
Localizzazione		Materiale costruttivo Omogeneo in laterizi		Tipo di apertura Ad arco

Lavorazione Finestra della quale si conserva un arco a tutto sesto, costituito da una doppia ghiera di laterizi posati di testa e una porzione dello stipite ovest, anch'esso in laterizi			
		Legante Malta grigio-chiara			
		Elemento orizzontale			
		Piedritti e imposte Si conservano 15 filari di laterizi sul lato ovest			
		Soglia o davanzale			
Immagine		Rilievo in scala

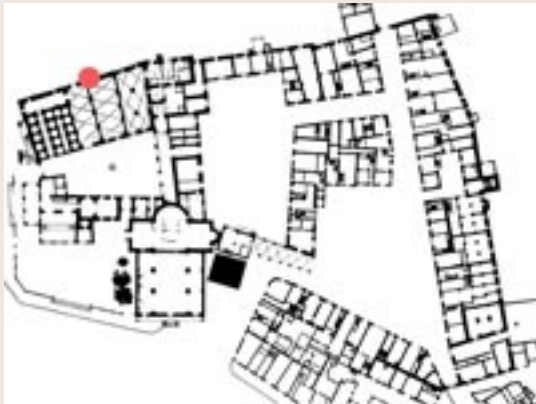
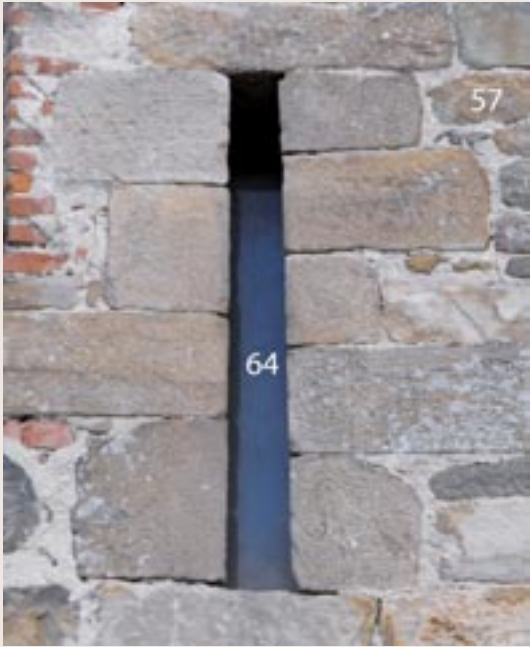
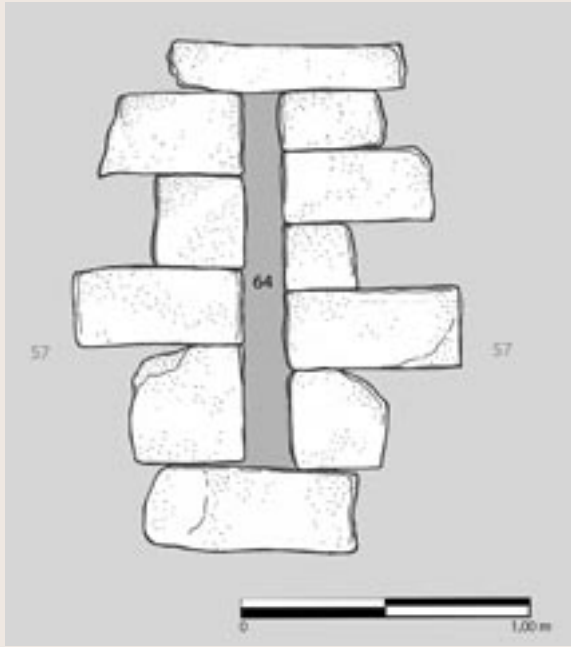
Scheda di apertura			5
Località / Anno ALTOPASCIO / 2010	Elemento Feritoia arciera	USM 64	C. F. 1	Piano Primo	
Localizzazione		Materiale costruttivo Omogeneo in pietra		Tipo di apertura Trilitica

Lavorazione Apertura con stretta fessura verticale realizzata con elementi verticali e orizzontali in conci riquadrati di quarzite, che si allarga progressivamente verso l'interno			
		Legante Malta grigio-chiara			
		Elemento orizzontale In conci riquadrati di quarzite			
		Piedritti e imposte In conci riquadrati di quarzite			
		Soglia o davanzale			
Immagine		Rilievo in scala

In fase con 57	Taglia	Tagliato da	Si appoggia	Gli si appoggia	
Datazione Prima metà del XIII secolo		Attività / Fase		Periodo	
Data	15 novembre 2010	Compilatore		Sara Alberigi

Per ciò che concerne le aperture pertinenti all'apparato militare si evidenzia la presenza di due tipologie distinte sulla base dei materiali utilizzati. Nei Corpi di Fabbrica 1, 4 e 5, contraddistinti dal duplice impiego di materiale lapideo e laterizio, sono presenti aperture arciere, modulate a cadenza regolare, caratterizzate da una stretta fessura verticale con elementi verticali e orizzontali realizzati in conci riquadrati di quarzite proveniente dai Monti Pisani, che si allarga progressivamente verso l'interno (*USM 64, 188 – Schede di Apertura 5 e 8*). Diversamente, nel Corpo di Fabbrica 3, dove il materiale da costruzione risulta essere omogeneo, le feritoie sono realizzate interamente in laterizio e presentano una fessura verticale, leggermente più ampia, arretrata rispetto al paramento murario (*USM 119 – Scheda di Apertura 6*).

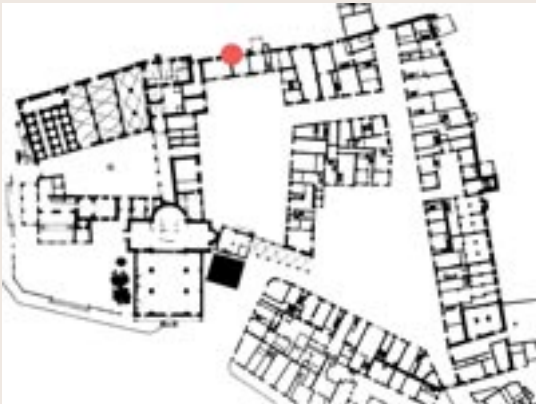
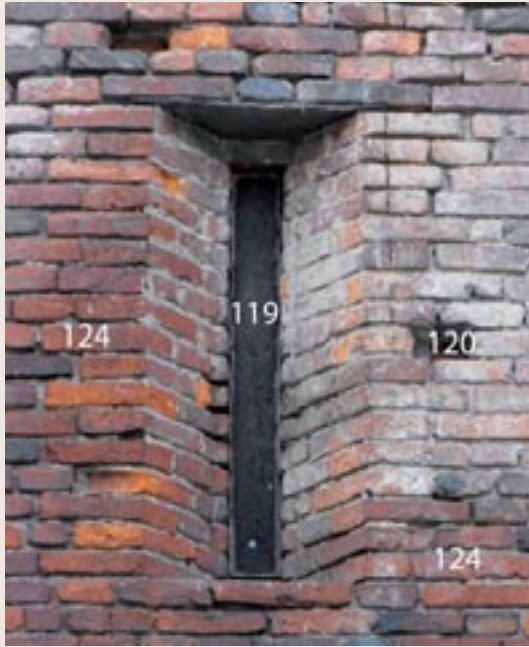
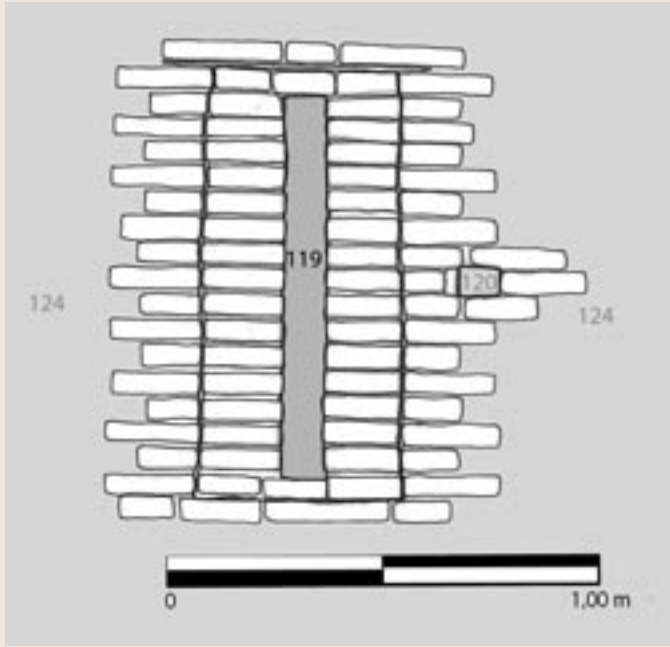
Scheda di apertura			6
Località / Anno ALTOPASCIO / 2010	Elemento Feritoia arciera	USM 119	C. F. 3	Piano Primo	
Localizzazione		Materiale costruttivo Omogeneo in laterizi			Tipo di apertura Trilitica

Lavorazione Apertura con stretta fessura verticale realizzata interamente in laterizi, arretrata rispetto al paramento murario.			
		Legante Malta grigio-chiara			
		Elemento orizzontale Sottile lastra di ardesia posta nella parte superiore			
		Piedritti e imposte In laterizio			
		Soglia o davanzale			
Immagine		Rilievo in scala

In fase con 124	Taglia	Tagliato da	Si appoggia	Gli si appoggia	
Datazione Seconda metà del XIII secolo		Attività / Fase		Periodo	
Data	15 novembre 2010	Compilatore		Sara Alberigi

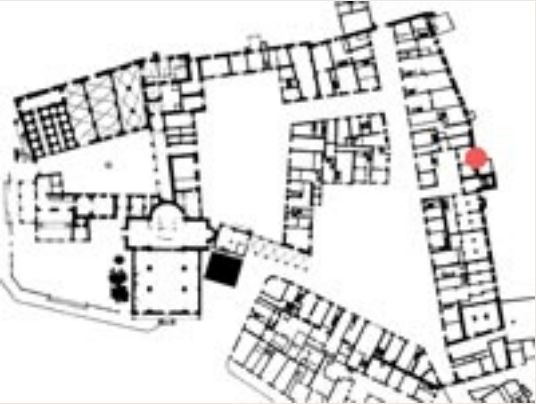
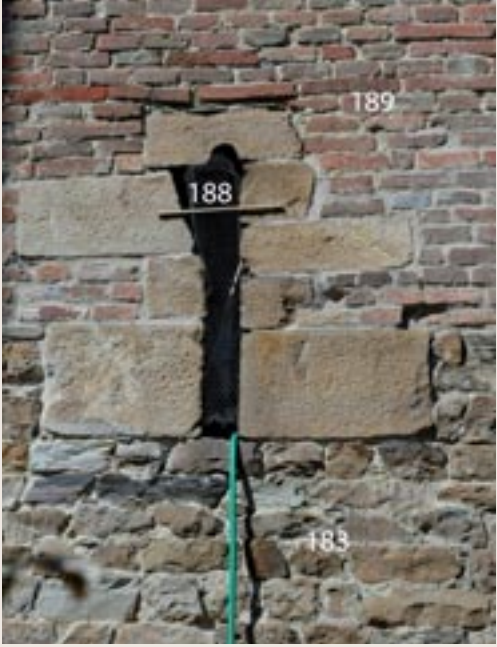
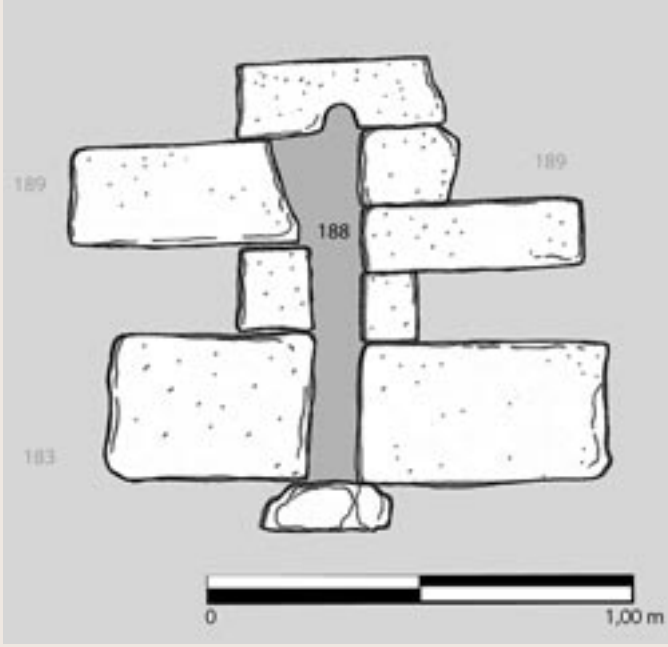
Scheda di apertura			8
Località / Anno ALTOPASCIO / 2010	Elemento Feritoia arciera	USM 188	C. F. 4	Piano Terra	
Localizzazione		Materiale costruttivo Omogeneo in pietra		Tipo di apertura Trilitica

Lavorazione Apertura con stretta fessura verticale realizzata con grossi blocchi di pietra, ben riquadrati			
		Legante Malta grigio-chiara			
		Elemento orizzontale In pietra			
		Piedritti e imposte In pietra			
		Soglia o davanzale			
Immagine		Rilievo in scala

In fase con 183, 189	Taglia	Tagliato da	Si appoggia	Gli si appoggia	
Datazione Fine del XIII secolo		Attività / Fase		Periodo	
Data	15 novembre 2010	Compilatore		Sara Alberigi

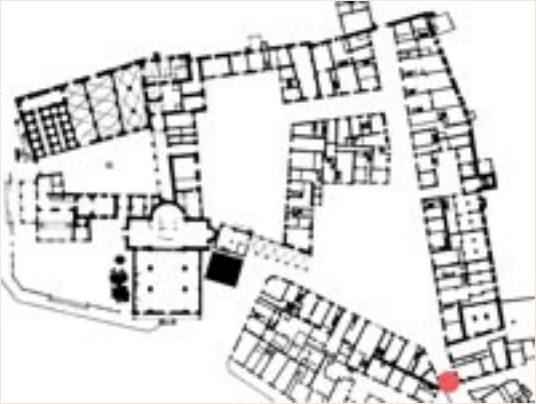
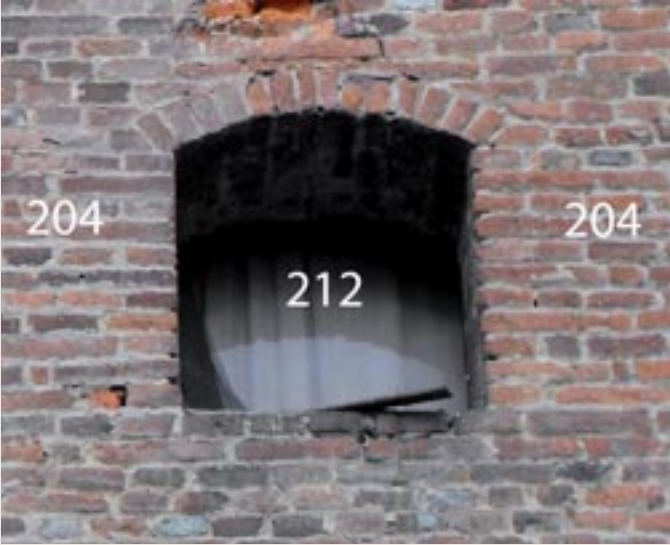
Scheda di apertura			9
Località / Anno ALTOPASCIO / 2010	Elemento Finestra	USM 212	C. F. 6	Piano Primo	
Localizzazione		Materiale costruttivo Omogeneo in laterizi		Tipo di apertura Ad arco

Lavorazione Finestra di piccole dimensioni, caratterizzata da un arco ribassato in laterizi posti di testa			
		Legante Malta grigio-chiara			
		Elemento orizzontale In laterizi			
		Piedritti e imposte In laterizi			
		Soglia o davanzale In laterizi			
Immagine		Rilievo in scala

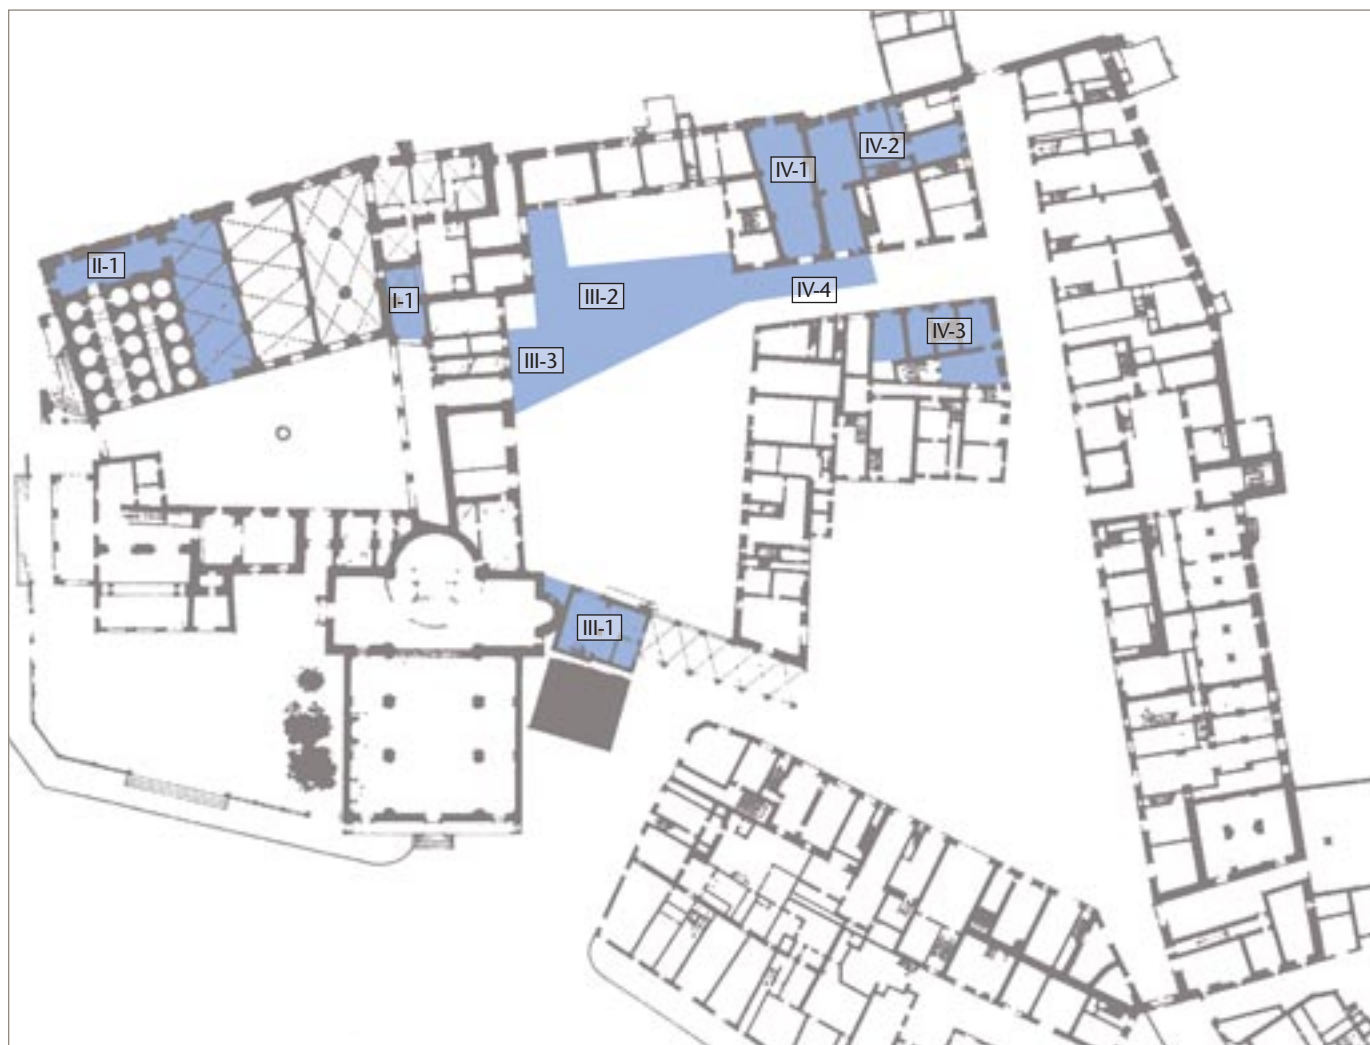
Tav. I. I contesti di scavo nel centro storico di Altopascio riferiti al rilievo Boggiano (da ANDREINI GALLI 1976)
